ESTUDO DA DURABILIDADE DO SISTEMA ETICS EM PAREDES EXTERIORES ATRAVÉS DA INSPEÇÃO DE EDIFÍCIOS

Dissertação submetida para satisfação parcial dos requisitos do grau de
MESTRE EM ENGENHARIA CIVIL — ESPECIALIZAÇÃO EM CONSTRUÇÕES

FEVEREIRO DE 2017

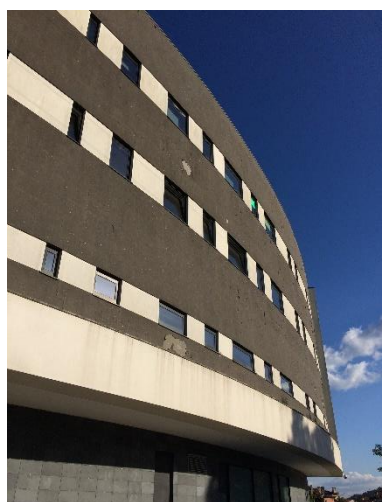
Figura 4.13 - Fachada tardoz com severas patologias

Pela inspeção realizada, conclui-se que foi um dos edifícios das amostras que mais problemas apresentou em termos de patologias no sistema ETICS, desde fissurações severas até ao destacamento do sistema.

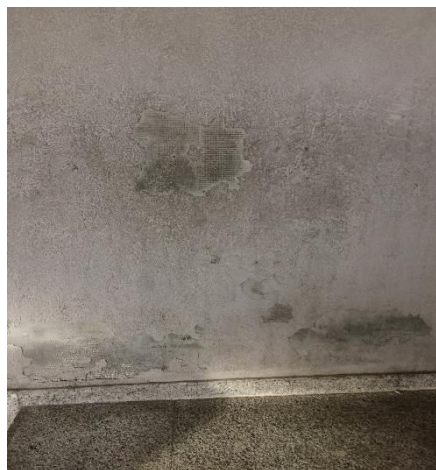
SUL 4

Anomalia do tipo D3

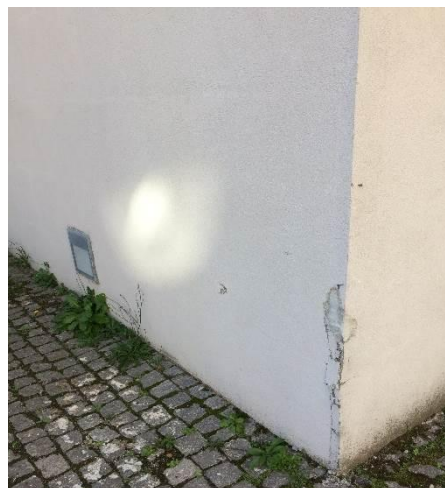
SUL 3

Anomalia do tipo F2

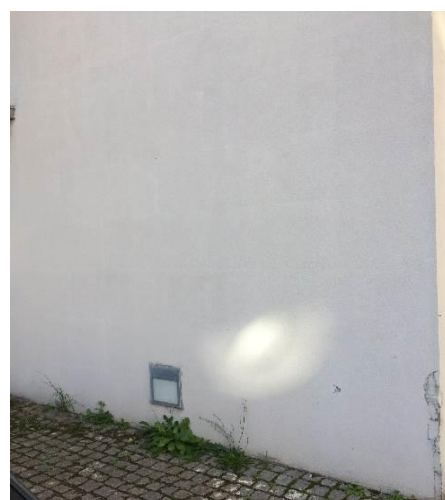
Anomalia do tipo J1

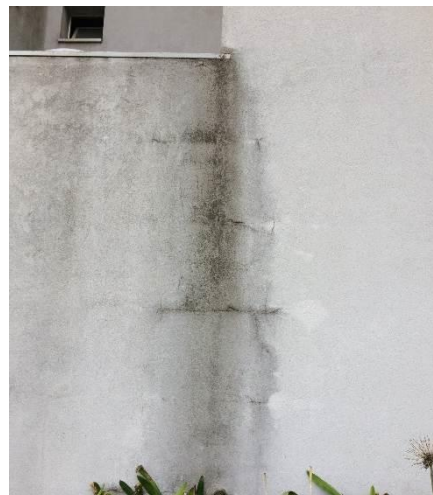
ESTE 5

Anomalias do tipo F3 e M1

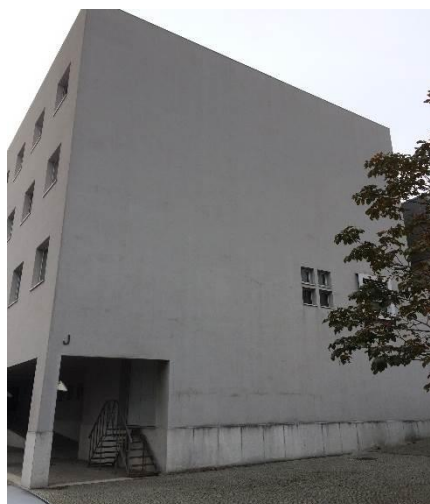
ESTE 4

Anomalia do tipo M4

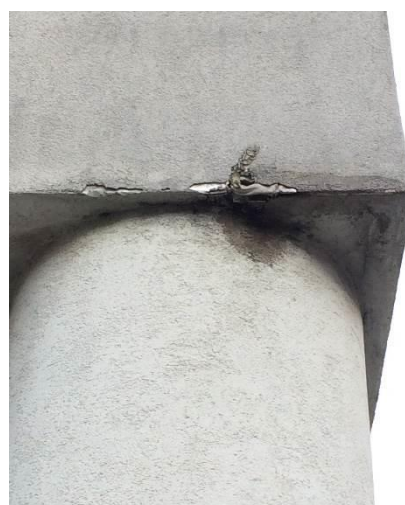
OESTE 1

Anomalia do tipo A1

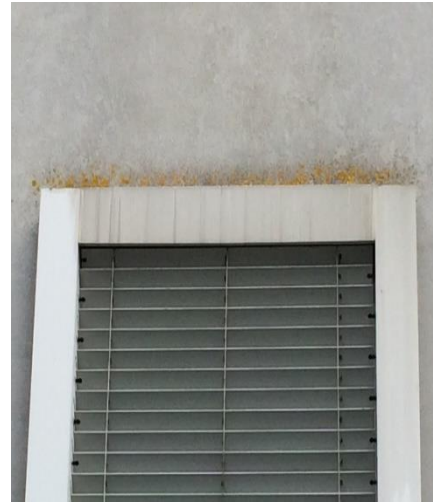
OESTE 2

Anomalia do tipo M3

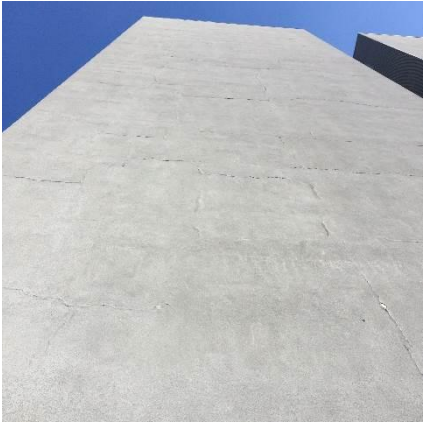
Anomalia do tipo F3

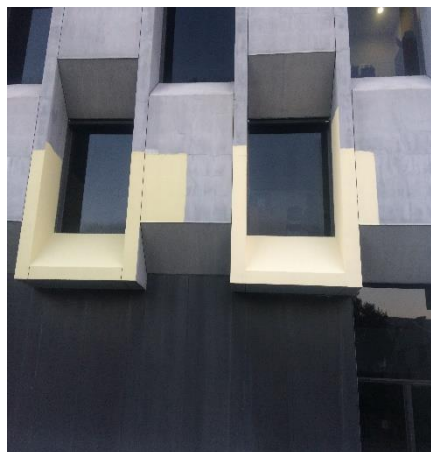
Anomalia do tipo V1

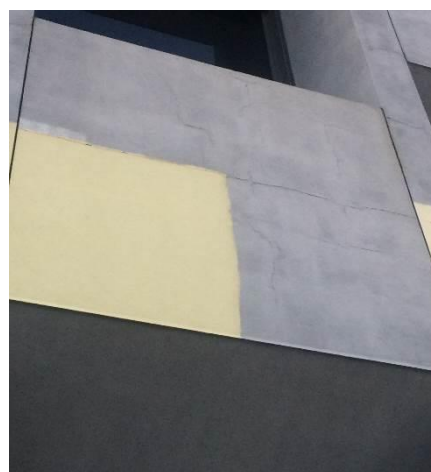
ESTE6

Anomalia do tipo F3

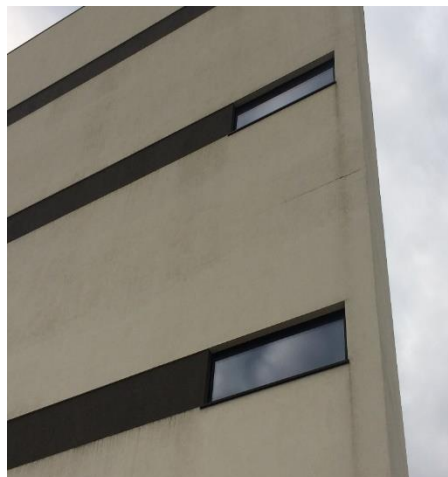
NORTE 7

Anomalias do tipo M3 e F3

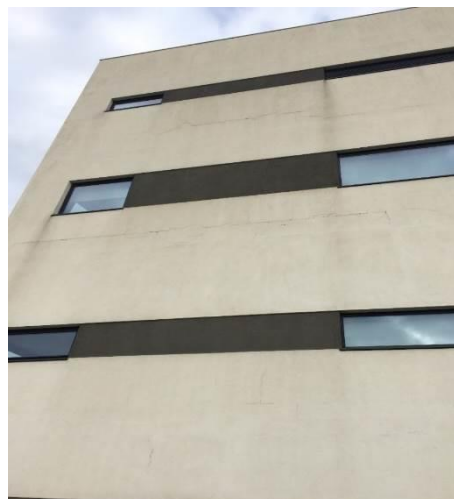
SUL 7

Anomalia do tipo M2

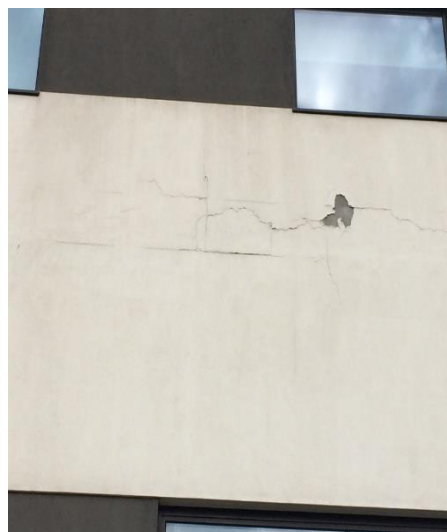
Anomalias do tipo D3 e F3

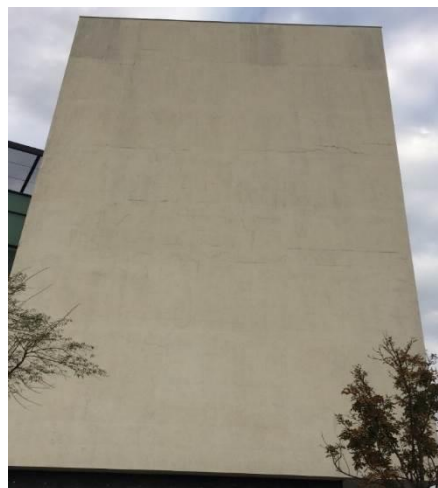
ESTE 7

Anomalia do tipo A1

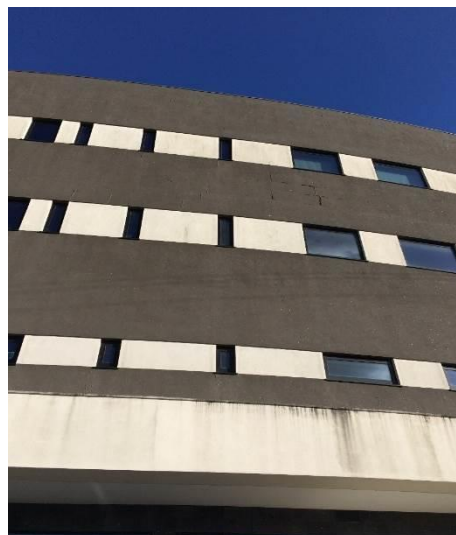
OESTE7

Anomalia do tipo J1

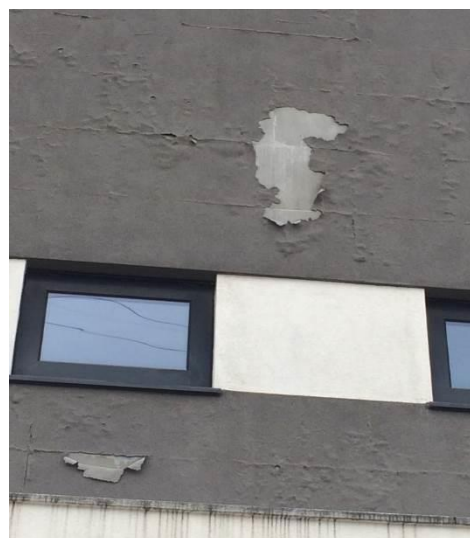
Anomalia do tipo D3

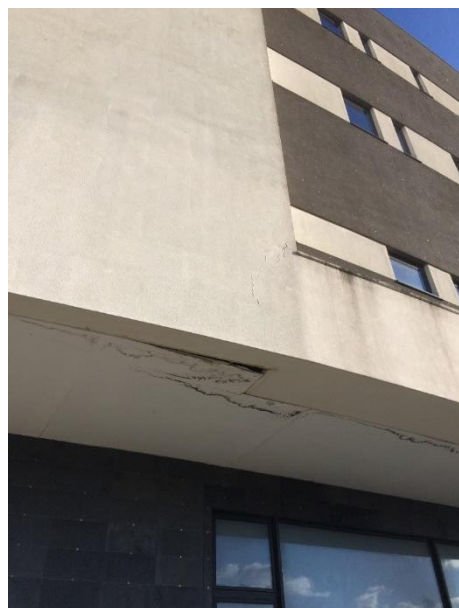
Anomalia do tipo I1

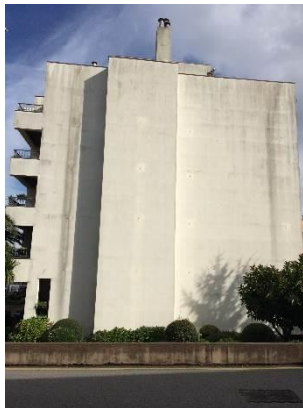
Anomalia do tipo V1

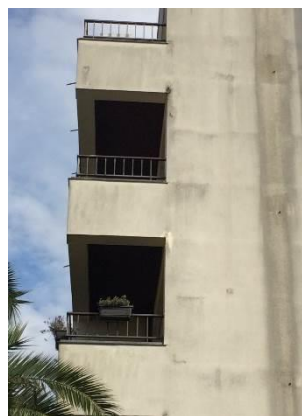
Anomalia do tipo M4

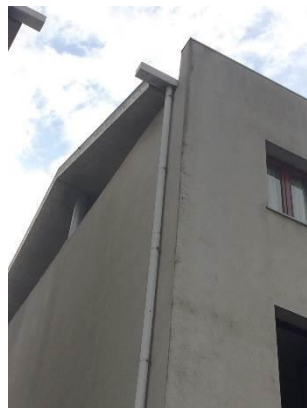
NORTE 10

Anomalia do tipo F3

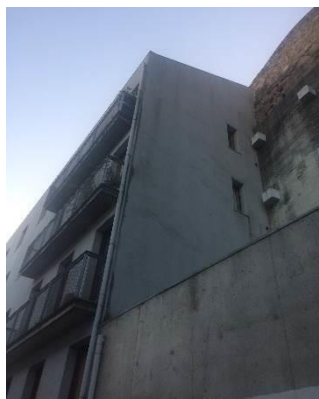
Anomalia do tipo I1

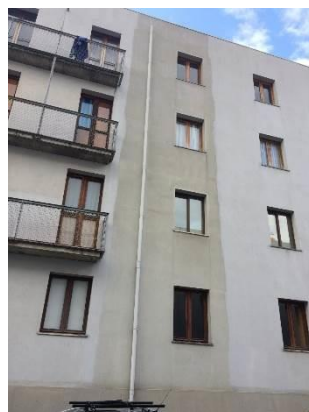
ESTE 10

Anomalia do tipo V1

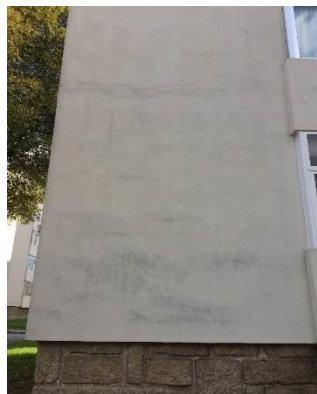
SUL 13

Anomalia do tipo M4

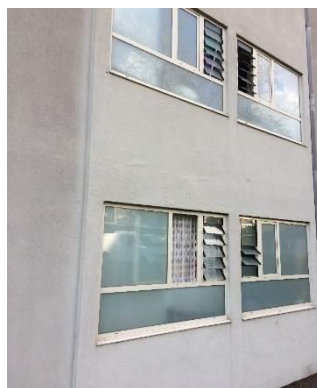
ESTE 12

Anomalia do tipo D3

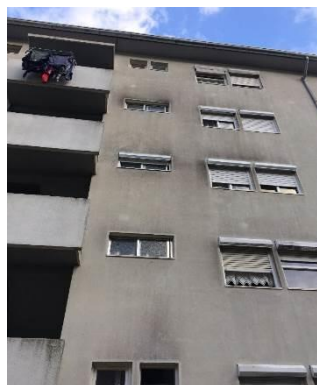
OESTE 11

Anomalia do tipo M3

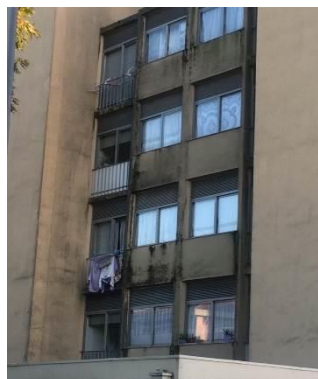
Anomalias do tipo M3, M4 e F2

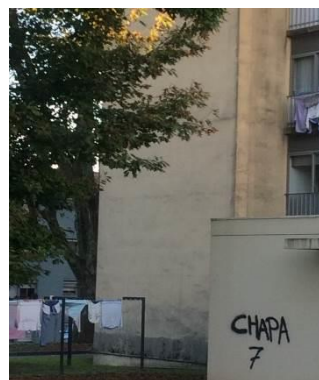
NORTE 15

Anomalia do tipo M2

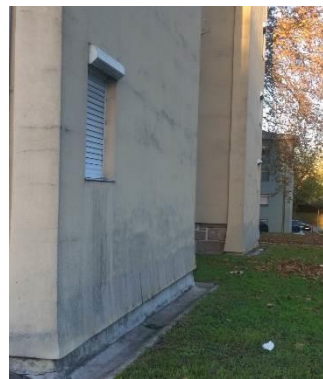
SUL 15

Anomalias do tipo M2 e M4

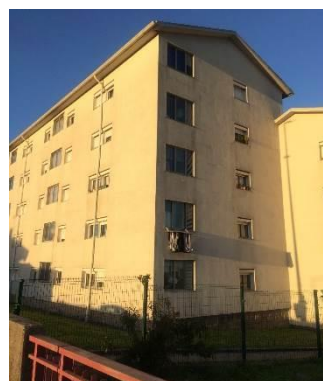
OESTE 16

Anomalia do tipo M4

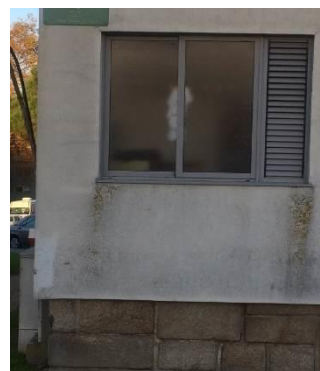
Anomalia do tipo M1 e A1

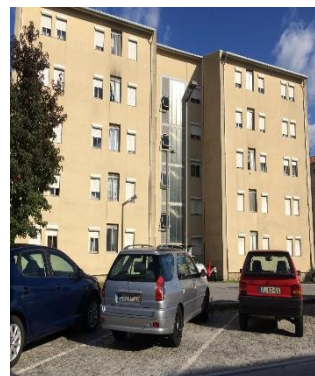
OESTE 15

Anomalias do tipo M3 e F2

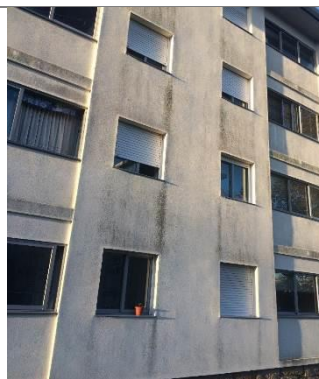
Anomalias do tipo M3 e M4

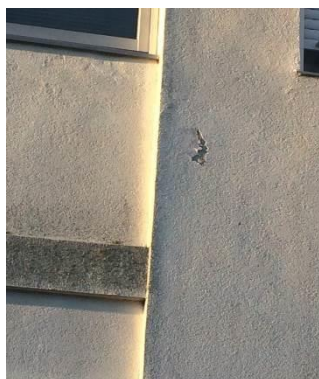
OESTE 14

Anomalia do tipo A1

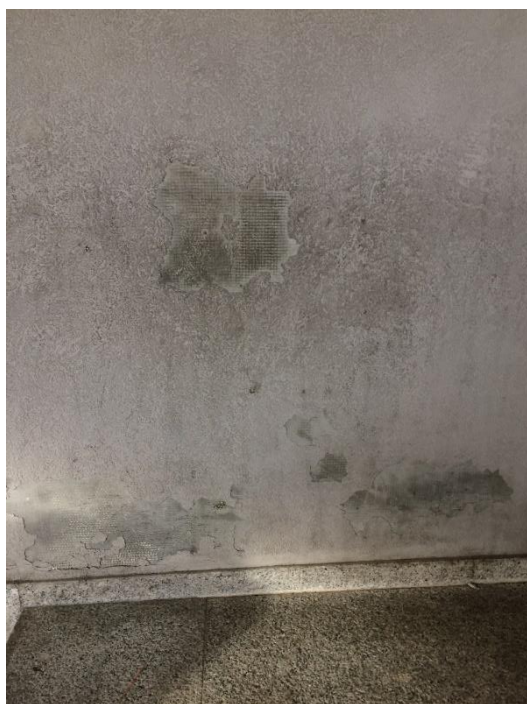
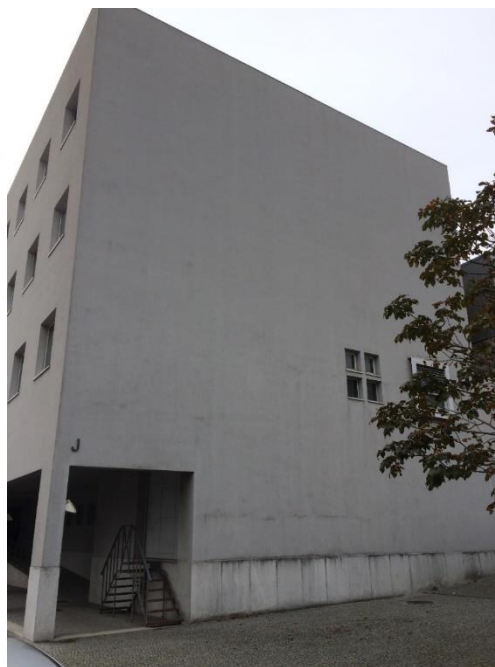
Observações: Obteve-se na fachada a Sud, nomeadamente no acesso à entrada do edifício, zonas com deslaminamento do revestimento.
Na fachada a Este, estão alguns manchas pouco significativas relativas à proximidade da água da chuva.

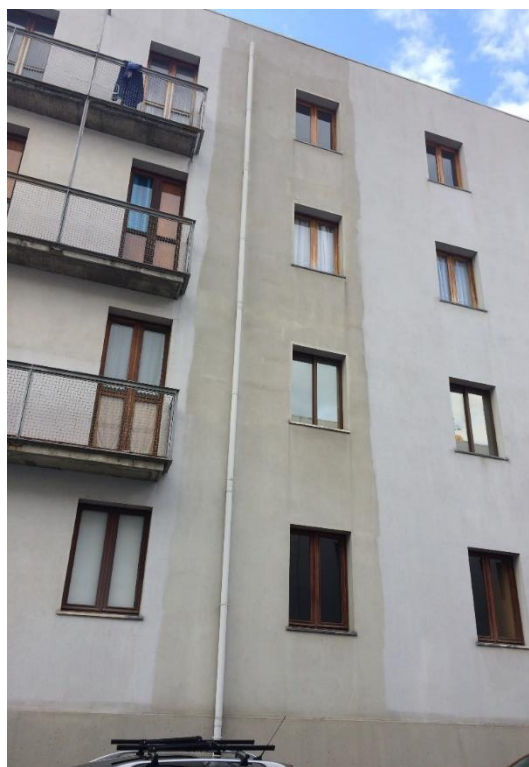
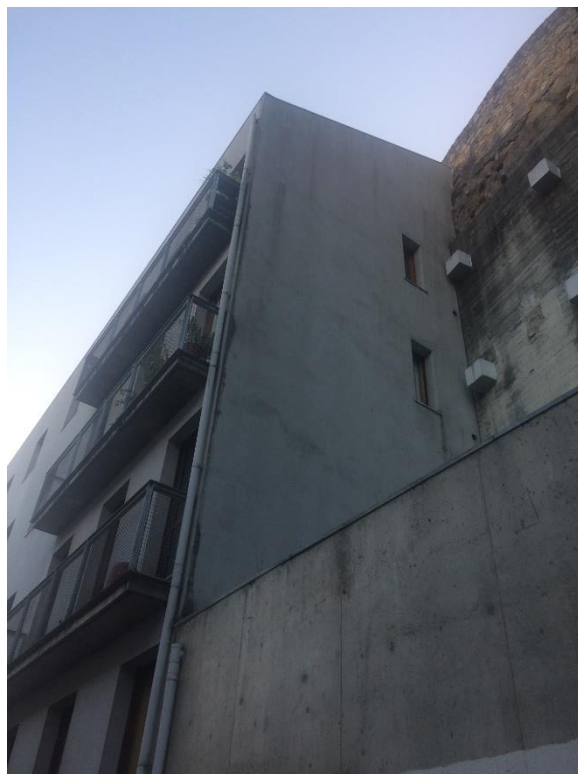
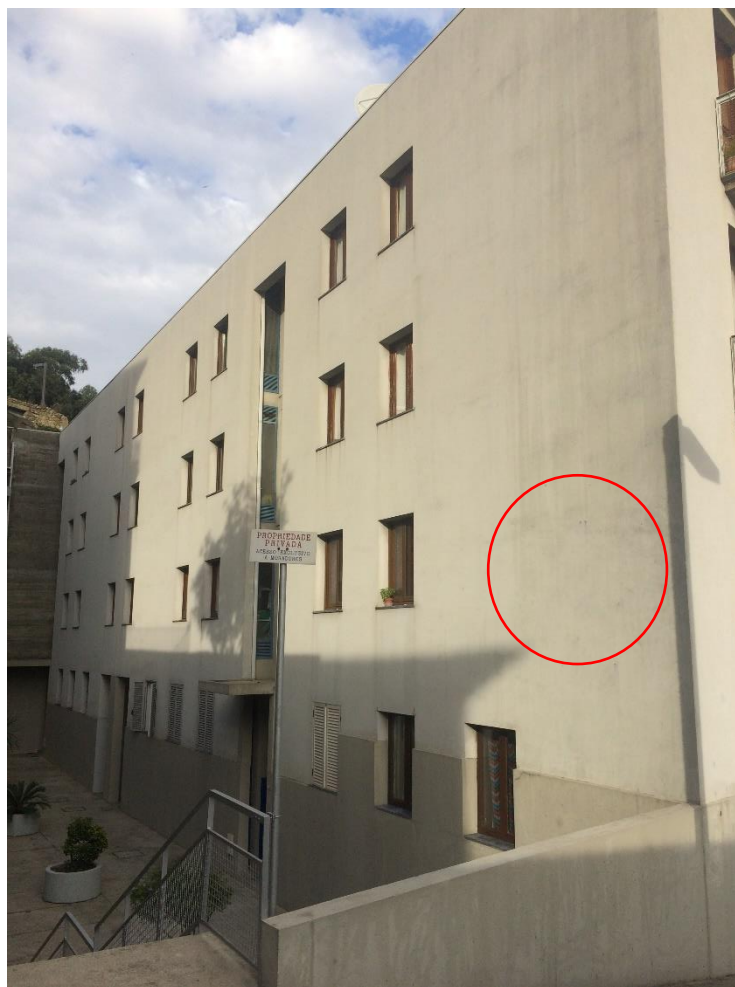
Fachada virada a Oeste

Descrição da reparação: <u>A fachada que se observa na planta a Este com diferença da cor foi devido à humidade que se originou, foi apenas aplicada uma nova camada de revestimento final na zona da fachada.</u>								
Placa de isolante utilizada: <input type="checkbox"/> XPS <input checked="" type="checkbox"/> EPS <input type="checkbox"/> Lã de rocha <input type="checkbox"/> Lã mineral <input type="checkbox"/> Coriça <input type="checkbox"/> Sem informação								
Exposição ao vento: <input checked="" type="checkbox"/> Sim <input type="checkbox"/> Não								
Exposição à chuva: <input checked="" type="checkbox"/> Sim <input type="checkbox"/> Não								
Exposição à humidade: <input type="checkbox"/> Pouco <input checked="" type="checkbox"/> Muito								
Exposição a agentes poluentes: <input checked="" type="checkbox"/> Sim <input type="checkbox"/> Não								
Proximidade ao mar: <input checked="" type="checkbox"/> Sim <input type="checkbox"/> Não

Observações: <u>Na fachada a Oeste (torreiros) observa-se algumas infiltrações na planta a nível inferior, (que não foi possível saber a origem da água).</u>

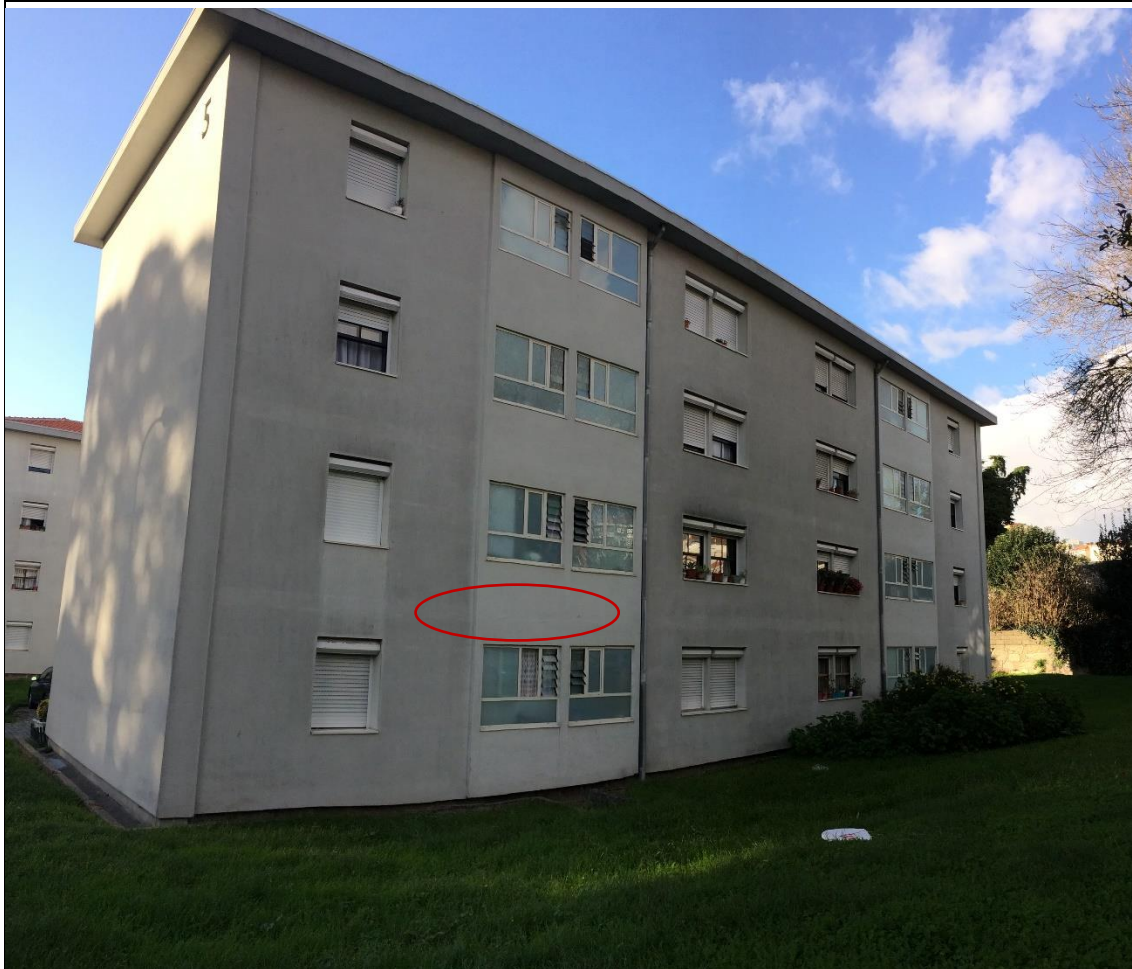
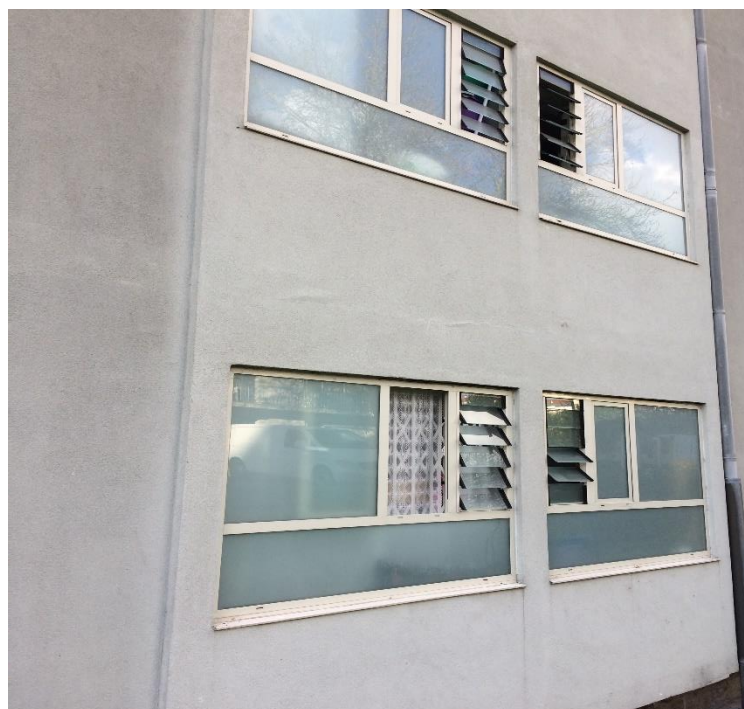
Observações:								
<u>Observa-se na fachada o R.C. e o 1º andar o empolamento da fachada.</u>

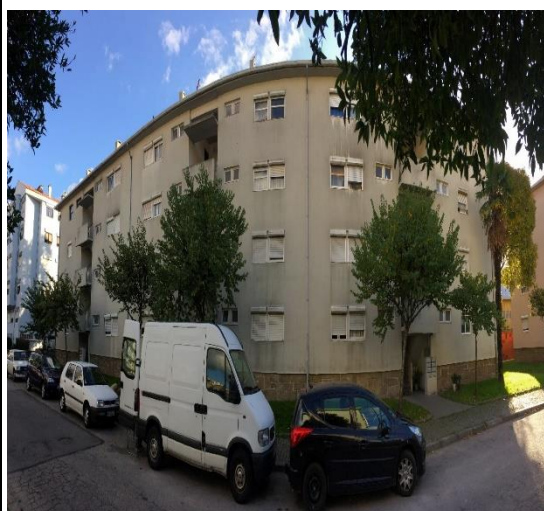
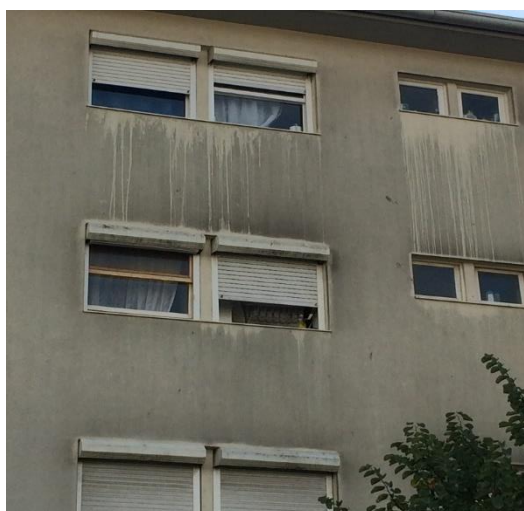
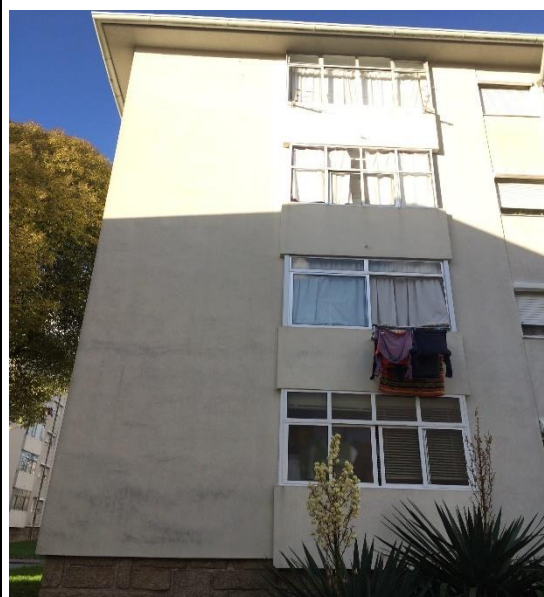
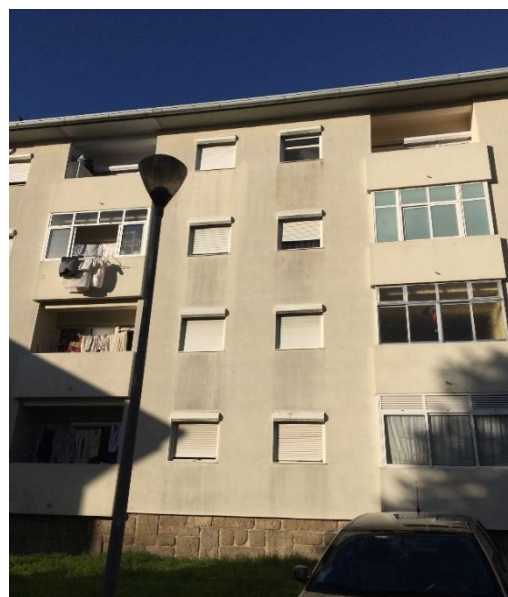
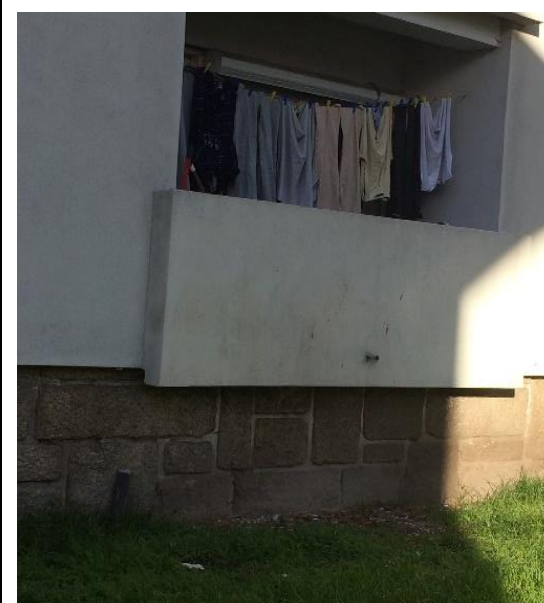
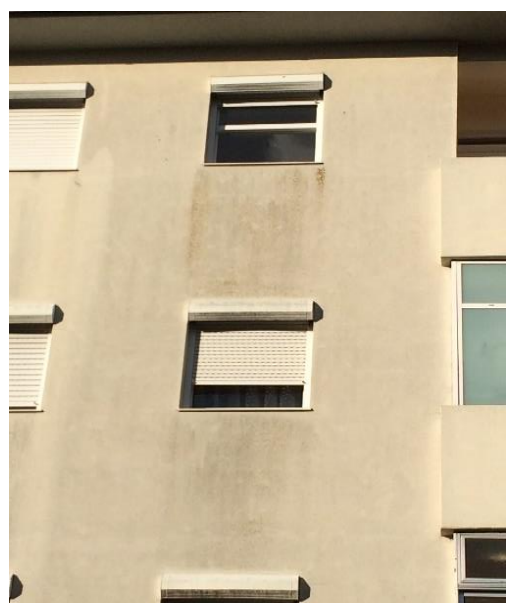
Nota não se pode quantificar a percentagem, não preencher								
Nível geral de percepção da degradação (**)								
	01	<input checked="" type="checkbox"/> 02	03	04	05			
(**)	1- Sem presença de patologias significativas na fachada 2- Fachada com a presença de variações de cor e/ou manchas 3- Fachada com a presença de variações de cor e/ou manchas, descoloração parcial do sistema e/ou fissurações 4- Fachada com a presença de: variações de cor e/ou manchas, descoloração parcial do sistema e/ou fissurações locais/generalizadas e danos acidentais 5- Fachada com a presença de patologias muito severas na fachada: destacamento/descoloração/fissuração total do sistema							
Observações:								
Observando a fachada principal virada a norte, vemos nos muros e nas paredes devido à má manutenção por parte dos responsáveis, em rep, por aplicação da pintura branca e melhora a sua classe perante as fachadas por baixo das janelas. Na fachada a leste, observo-se manchas provocadas pelas águas da chuva bem como a presença de bolores nos finidos e varandas; sendo que a origem pode estar com a presença de alguma vegetação e pólen das árvores.

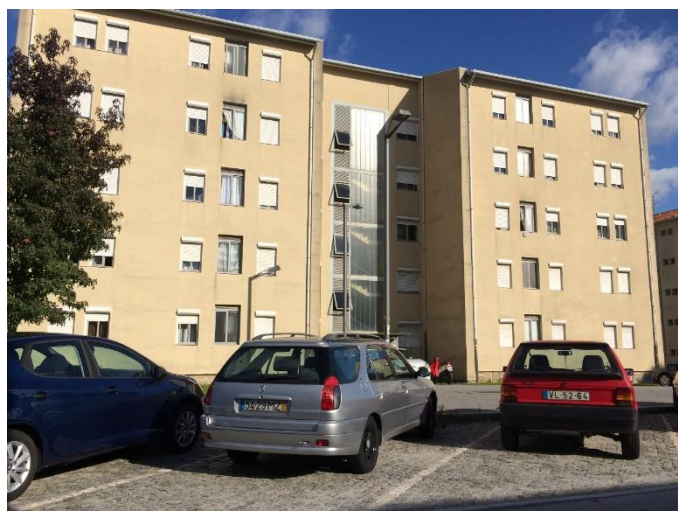
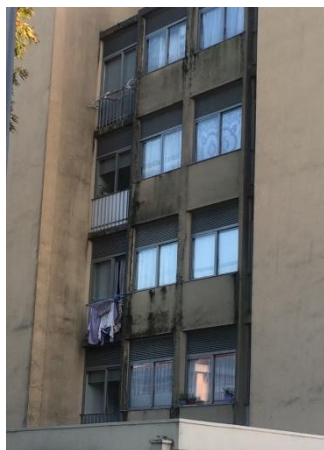
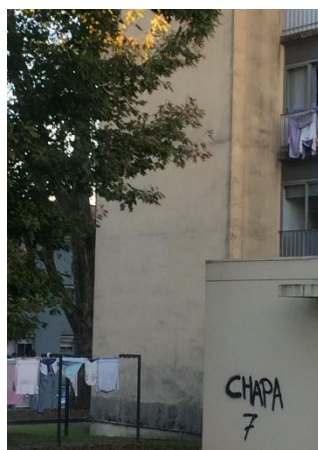
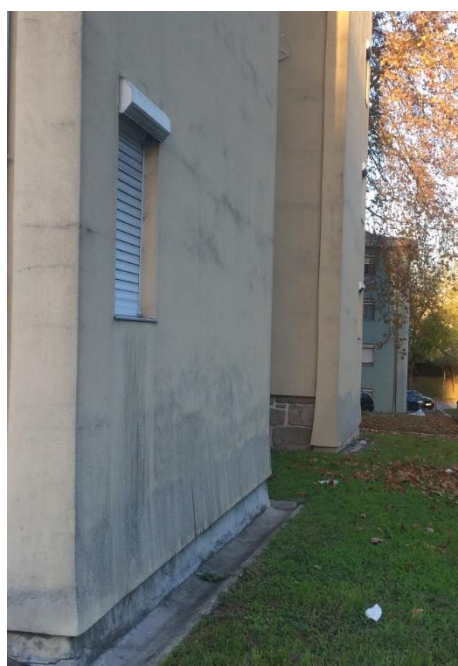
Registo fotográfico

<table><tr> <th></th> <th>N</th> <th>% (*)</th> <th>S</th> <th>%</th> <th>E</th> <th>%</th> <th>O</th> <th>%</th> </tr><tr> <td>Fissuração localizada, nos cantos de vãos</td> <td><input checked="" type="checkbox"/></td> <td>100</td> <td><input type="checkbox"/></td> <td>—</td> <td><input type="checkbox"/></td> <td>—</td> <td><input checked="" type="checkbox"/></td> <td>—</td> </tr></table>

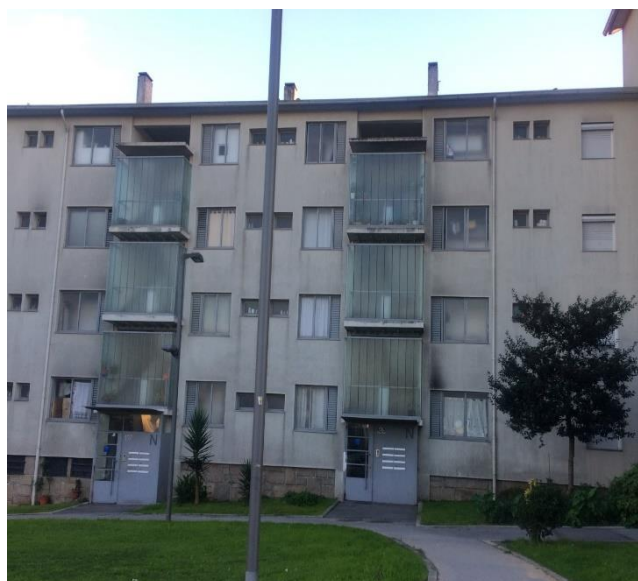
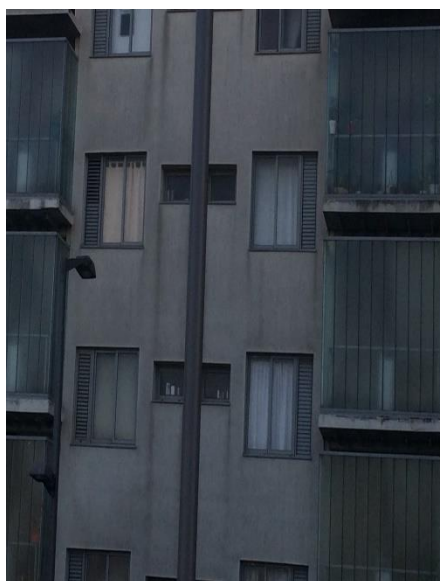
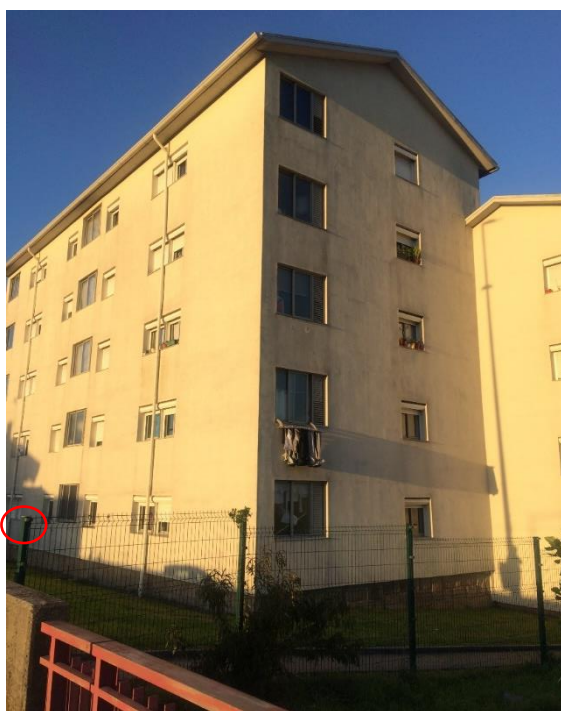
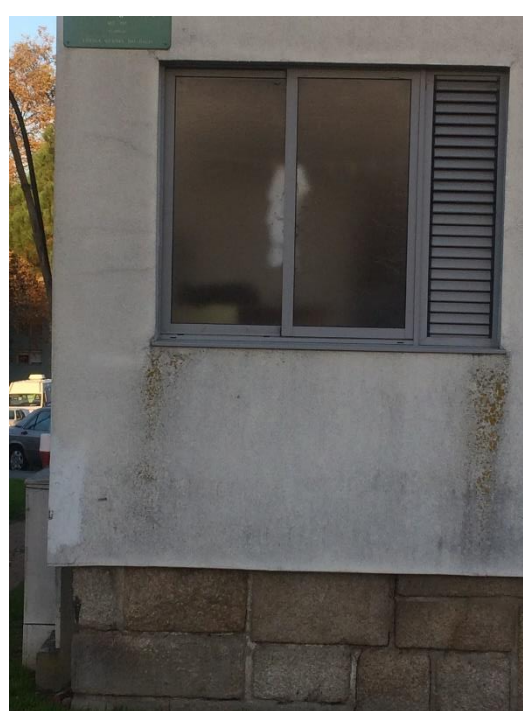
Registo fotográfico

(*) Percentagem de área afetada para valores de 25, 50, 75 e 100%								
caso não seja possível quantificar a percentagem, não preencher								
Nível geral de percepção da degradação (**)								
	<input type="checkbox"/> 1	<input checked="" type="checkbox"/> 2	<input type="checkbox"/> 3	<input type="checkbox"/> 4	<input type="checkbox"/> 5			
(**)	1- Se a presença de patologias significativas na fachada; 2- Fachada com a presença de variações de cor e/ou manchas; 3- Fachada com a presença de variações de cor e/ou manchas, descolagem parcial do sistema e/ou fissurações; 4- Fachada com a presença de variações de cor e/ou manchas, descolagem parcial do sistema e/ou fissurações locais/generalizadas e danos acidentais; 5- Fachadas com a presença de patologias muito severas na fachada: descolamento/descolagem/fissuração total do sistema							
Observações:								
Na fachada porta alar há manchas na parede da R16, além de um corte profundo, podendo ser qualquer uma das laterais que sofrem mais danos acidentais. Além disso, observa-se diversas fissuras no canto da R16.
